Control de calidad de tres gammacámaras BrightView XCT en los seis primeros meses de funcionamiento

Quality control of three BrightView XCT gamma chambers in the first six months of operation

Servicio de Medicina Nuclear Hospital Universitari i Politècnic La Fe, Valencia.

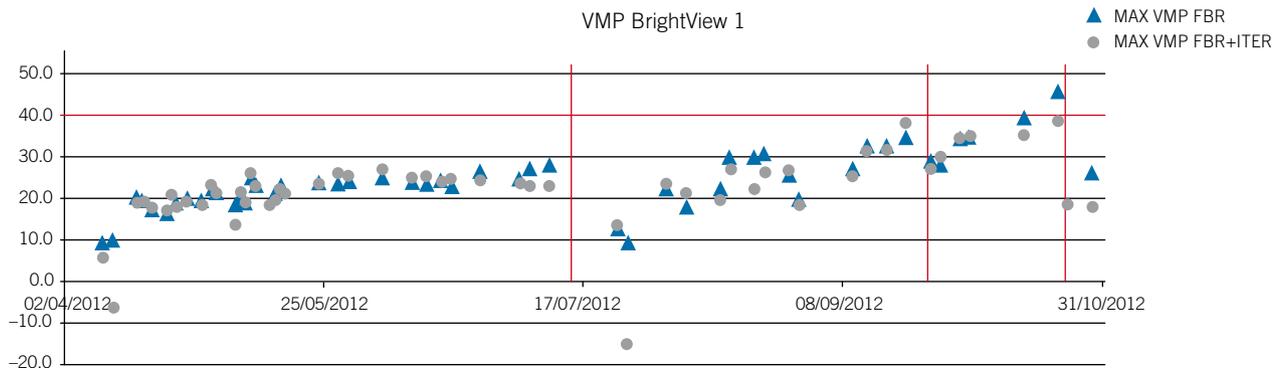
Fig. 7. Valor medio de pixel para la gammacámara BrightView de la Sala 1.

En las fig. 7 y 8 se muestran las gráficas en la que se representan los valores máximos de los VMP y el NDR para ambas reconstrucciones del subsistema XTC para

Como se puede apreciar, este subsistema ha sido muy estable en la primera parte del estudio, aproximadamente desde la calibración inicial hasta que se realizó la primera calibración, en torno a mediados de julio. En este primer período, se ve un primer tramo transitorio inicial de aumento en los valores hasta que se llegó a una muy buena estabilidad, en el que los valores de VMP y NDR (véase la fig. 7) se estabilizaron en torno a 20.5 HU. Por su parte, el nivel de ruido (véase la fig. 8) se mantuvo inalterado hasta prácticamente el final de este primer período de estudio, al final del cual aumentó ligeramente, siendo el parámetro que marcó la petición de calibración.

Tras esta calibración, el subsistema no se comportó de forma tan estable como al principio. A simple vista se puede apreciar una mayor variabilidad en los resultados de los controles de calidad respecto al VMP y al NDR para los dos tipos de reconstrucciones. Además de esta gran variabilidad, cabe destacar que el tiempo transcurrido hasta que fue necesaria

una nueva calibración fue mucho menos que en el estadio inicial, en este caso tan solo pasaron dos meses y medio.

Este comportamiento se acentuó más aún después de la calibración del 25 de septiembre de 2012, ya que esta nueva calibración bajó ligeramente los valores de los números Hounsfield a los óptimos y además, estos valores aumentaron rápidamente, acercándose y sobrepasando en tan solo un mes las tolerancias establecidas.

A finales de octubre se ha realizado una nueva calibración del subsistema, y a priori parece que los valores han disminuido ligeramente más que en las dos calibraciones anteriores, lo que lleva a pensar que este lapso entre calibraciones pueda prolongarse un poco más en el tiempo que en casos anteriores.

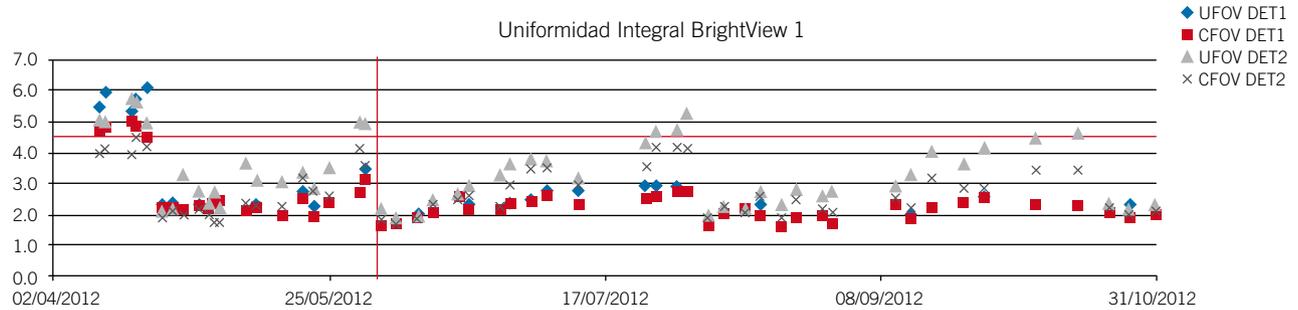
Fig. 9. Uniformidad integral para la gammacámara BrightView de la Sala 1.

En la fig. 9 se muestran los resultados de la uniformidad intrínseca integral del subsistema SPECT de la gammacámara de la Sala 1. Por su parte, en la fig. 10 se representan las uniformidades diferenciales tanto de línea como de columna del mismo subsistema.

Lo primero que hay que destacar en estas gráficas es que hasta el día 20 de abril de 2012 el subsistema no

estuvo debidamente calibrado, por lo que los inusualmente altos valores que se aprecian en las gráficas en la parte de la izquierda de las mismas evidencian que antes de la puesta a punto de los equipos, no se debe realizar un uso clínico para la adquisición de imágenes diagnósticas de pacientes.

Centrándonos ya en los datos significativos, se ve que se han tenido que realizar tres calibraciones (salvando la puesta en marcha inicial que antes hemos comentado). En los tres casos, el comportamiento del equipo ha sido muy similar. Se realiza la calibración, se ha tenido un período de tiempo intermedio en el que los dos detectores son muy estables, y un estado final en el que el detector 2 comienza a aumentar su valor paulatinamente hasta que sus valores se salen de tolerancia, momento en el que se solicita una nueva calibración. Hay que destacar que en todo este tiempo, el detector 1 ha permanecido estable dentro de unas ligeras oscilaciones y que los problemas siempre los ha dado el detector 2, hecho que se ha comentado con el servicio técnico de Philips sin obtener respuesta plausible para este fenómeno, más allá de posibles diferencias en su fabricación. Por último, hay que hacer notar que el lapso de tiempo transcurrido entre calibraciones ha ido aumentando, desde un mes en el primer período hasta dos meses y medio en el último caso.

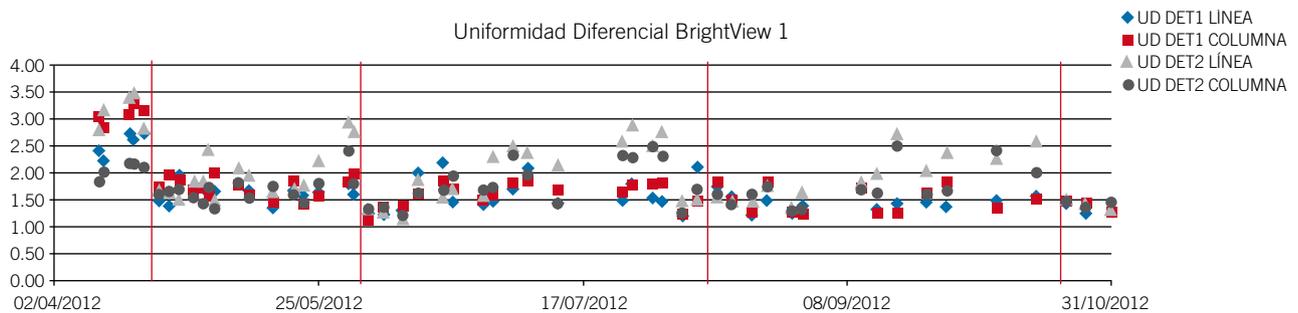
Fig. 10. Uniformidad diferencial para la gammacámara BrightView de la Sala 1.

En segundo lugar, se aprecia que los valores de la uniformidad diferencial siguen las mismas tendencias que las de la uniformidad integral, pero sin salirse nunca de tolerancia, por lo que en el análisis de los datos, solo se tendrán en cuenta los datos de la fig. 9 a la hora de justificar las decisiones tomadas y de extraer los resultados en cuanto al comportamiento de los detectores. Esto es así, debido a que los valores de la uniformidad diferencial son un subconjunto de posibles valores iguales o menores que los integrales, debido a la menor variabilidad estadística que se deduce de su misma definición y cálculo: en el primero de los casos, tomaremos los valores de cuentas por píxel máximos y mínimos de toda la región analizada, mientras que en el caso diferencial, tomaremos subconjuntos de n píxeles seguidos dentro de una fila o de una columna y miraremos sus máximos y mínimos (en nuestro caso, se tomaron 6 píxeles consecutivos por convenio con Philips).

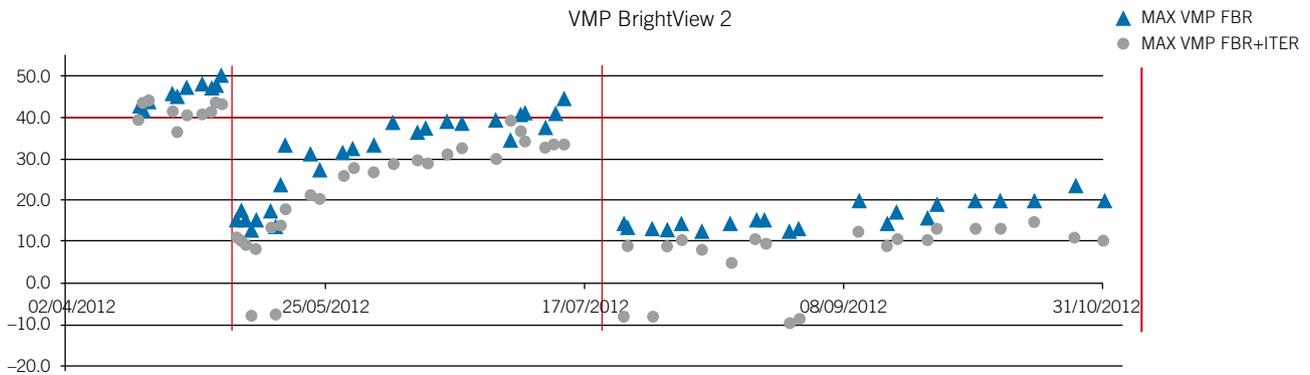
Fig. 11. Valor medio de píxel para la gammacámara BrightView de la Sala 2.

Como en el caso anterior, hay una gráfica para mostrar los valores medios de píxel (véase la fig. 11) y una segunda para mostrar los valores asociados a los niveles de ruido en las mismas pruebas (véase la fig. 12).

En este caso, el estudio de controles de calidad se comenzó cuando aún no estaba correctamente calibrado el subsistema, por ello, durante el primer medio mes encontramos unos valores fuera de tolerancia. Consideraremos los datos relevantes a partir de la segunda calibración, realizada a principios de mayo de 2012.

Tras esta calibración, vemos que el equipo tiene un comportamiento típico para estos aparatos, es decir, primero un período transitorio hasta que encuentra la estabilidad, meseta estable (aunque con cierta tendencia al alza) y una pérdida de la tolerancia en el estadio final del comportamiento, tras el cual hay que volver a realizar una calibración.

Al igual que en el subsistema XTC de la Sala 1, este proceso normal dura entre dos y tres meses aproximadamente.

Finalmente, tras realizar la pertinente y necesaria calibración de la máquina, se encuentra que el comportamiento de la misma mejoró. En este caso, se ha tenido la gammacámara estable desde entonces, sin apenas cambios en los valores de los números Hounsfield ni en el nivel de ruido. Esto se debe a que a diferencia de las calibraciones normales que realiza el servicio de asistencia técnica de Philips, en las que tan solo tiene en cuenta la calibración del agua, en este caso se realizó una calibración total del subsistema. Este hecho será discutido en las conclusiones con mayor énfasis.

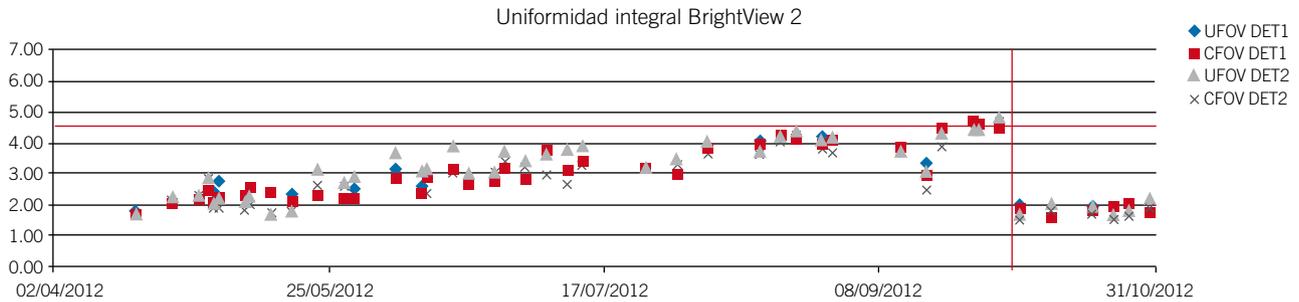
Fig. 13. Uniformidad integral para la gammacámara BrightView de la Sala 2.

A continuación analicemos las gráficas de la uniformidad integral (véase la fig. 13) y diferencial (véase la fig. 14) de los dos detectores de la BrightView de la Sala 2.

En este caso vemos que ambos detectores se comportan de manera similar (en contraposición a lo que veíamos en la Sala 1, en la que siempre había uno de los dos detectores que era el que se salía de tolerancia) y además son muy estables con el tiempo. Tan solo ha habido que realizar una calibración, realizada a los cinco meses y medio de estar funcionando el aparato. Esto se debe fundamentalmente a la baja carga asistencial a la que se somete a esta sala, ya que se la considera como una sala de pruebas específicas y de apoyo de las otras dos disponibles en el servicio.

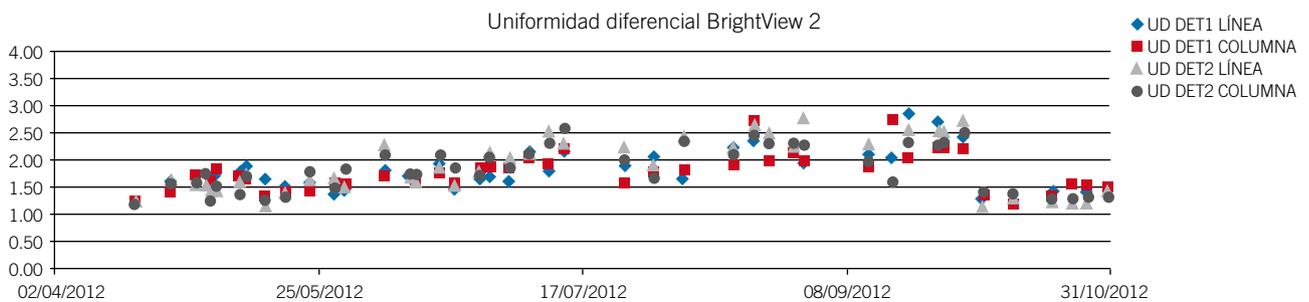
Fig. 14. Uniformidad diferencial para la gammacámara BrightView de la Sala 2.

Al igual que en el caso de la sala uno, la uniformidad diferencial sigue el mismo patrón de crecimiento que el integral pero estando siempre sus valores dentro de la tolerancia establecida. Por esto, el análisis de datos se centrará prioritariamente en los valores de uniformidad integral.

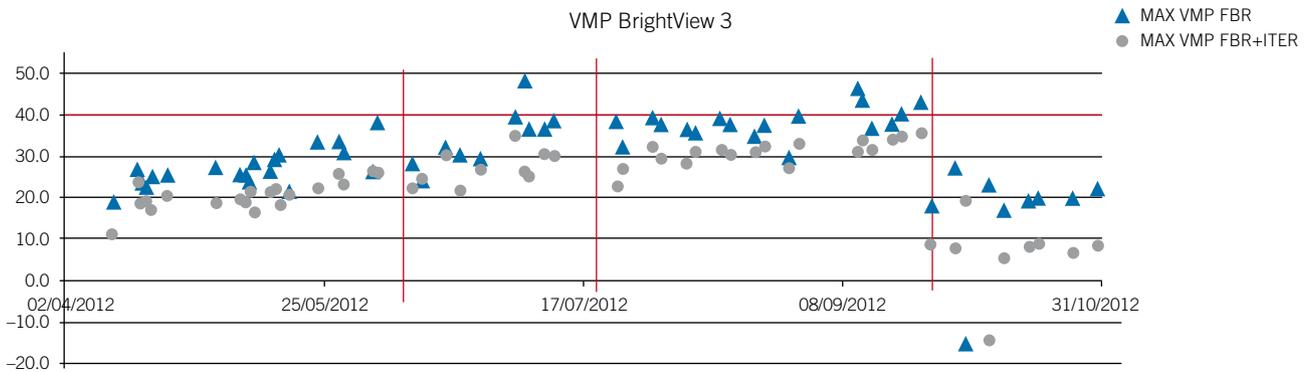
Fig. 15. Valor medio de píxel para la gammacámara BrightView de la Sala 3.

Se presentan en las fig. 15 y 16 los valores obtenidos en los controles de calidad del subsistema XTC relativos a la Sala 3 del SMN.

Como se puede apreciar a simple vista, de las tres gammacámaras, esta ha sido la menos estable y ha tenido mayor variabilidad en los valores, a pesar de las múltiples calibraciones que los técnicos de Philips han tenido que realizar a lo largo de los meses. Destaca además que no es tan solo un problema de

Durante los primeros dos meses de trabajo, se constató una tendencia al alza de los valores, desde unos datos que estaban correctamente situados en el punto de trabajo, hasta unos valores fuera de tolerancia. No obstante, lo que sí que se observó desde el principio del estudio es que los valores del NDR estaban en muchas ocasiones fuera de tolerancia. Esto provocó una mayor toma de muestras para tener más controlado el equipo. Cuando los valores de NDR fueron excesivamente altos, se tomó la decisión de pedir una calibración del subsistema, aunque los valores medios de píxel todavía estaban dentro de tolerancia.

eran todo lo buenos que cabía esperar en un sistema tan nuevo como el tratado. Tras una calibración como la realizada, los valores deberían estar en torno a 0 UH, pero se mantuvieron en torno a 30 UH, margen que fijamos habitualmente como umbral de riesgo para estudiar más exhaustivamente el comportamiento del equipo. Además, después de solo medio mes de trabajo, los valores volvieron a incrementarse excesivamente volviendo a salirse de la tolerancia adecuada de este subsistema. Por ello, se volvió a solicitar una nueva calibración.

Después de esta calibración la situación no mejoró significativamente. Se siguieron teniendo valores de 30-37 UH después de una calibración del sistema, lo cual era bastante anómalo. Al menos en este período de tiempo, el sistema se mantuvo más estable que en la franja temporal anterior, ya que los valores no volvieron a salirse de tolerancia durante los dos meses siguientes. Al cabo de los dos meses, y como era de esperar en el equipo, los números Hounsfield volvieron a aumentar excesivamente por lo que se solicitó una nueva calibración. En este caso se pidió

Tras un ajuste de la gammacámara por parte del servicio técnico y de una calibración total, el equipo empezó a comportarse de una manera más estable. Desde finales de septiembre se puede apreciar que los valores están usualmente por debajo de los 20 UH, mucho más adecuados para el subsistema que estamos analizando. No obstante, se seguía teniendo el problema de la dispersión de datos, que a pesar de todos los esfuerzos conjuntos, todavía no se ha conseguido resolver por desconocerse el posible elemento que los esté generando.

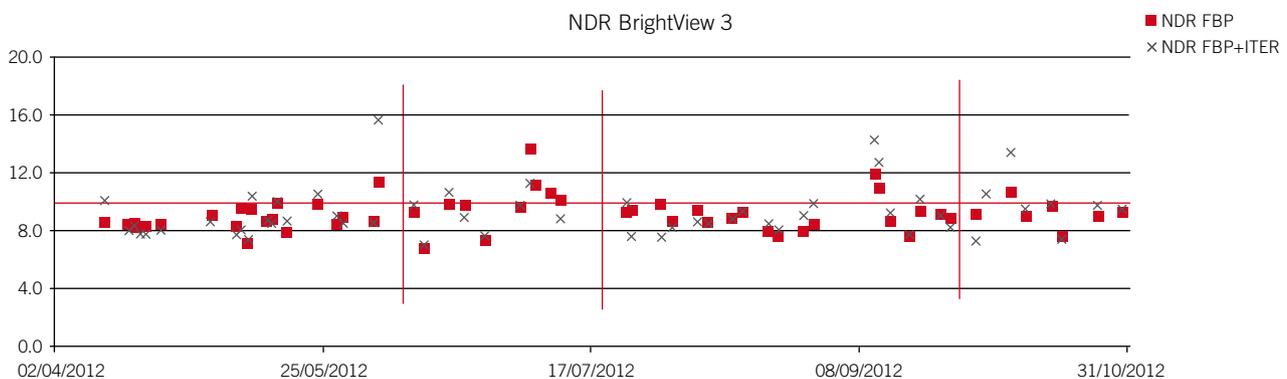
Fig. 16. Desviación estándar para la gammacámara BrightView de la Sala 3.

escala con los números Hounsfield, sino que hay una gran variabilidad en los datos recogidos dentro de la misma prueba, lo que se representa claramente en la gráfica de los niveles de ruido, presentando unos valores muy grandes en comparación con los otros dos equipos.

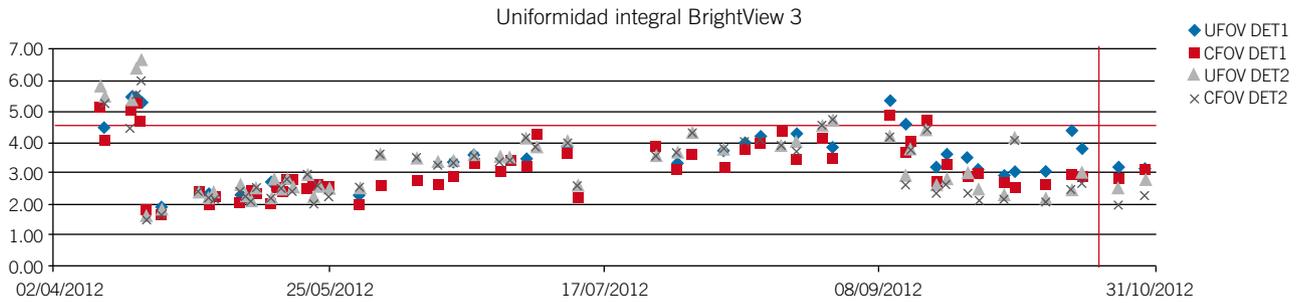
Fig. 17. Uniformidad integral para la gammacámara BrightView de la Sala 3.

Por último, se muestran los datos recogidos del control de calidad del subsistema SPECT de la BrightView situada en la Sala 3 (véanse las fig. 17 y 18).

A diferencia del subsistema XTC, el SPECT de esta máquina ha resultado ser muy estable. Durante los primeros 5 meses de trabajo, apenas ha presentado ningún problema. Si bien es cierto que se puede apreciar en este período de tiempo una tendencia ascendente, esto es normal dentro de un equipo con las características como el que estamos analizando. Realizado el pertinente calibrado, el equipo ha vuelto a unos valores similares a los iniciales, manteniendo una curva ascendente con la misma pendiente que en el período inicial, por lo que es de suponer que durante los próximos cuatro meses tendremos el sistema estable y sin necesidad de una nueva calibración.
