Control de calidad de tres gammacámaras BrightView XCT en los seis primeros meses de funcionamiento

Quality control of three BrightView XCT gamma chambers in the first six months of operation

Servicio de Medicina Nuclear Hospital Universitari i Politècnic La Fe, Valencia.

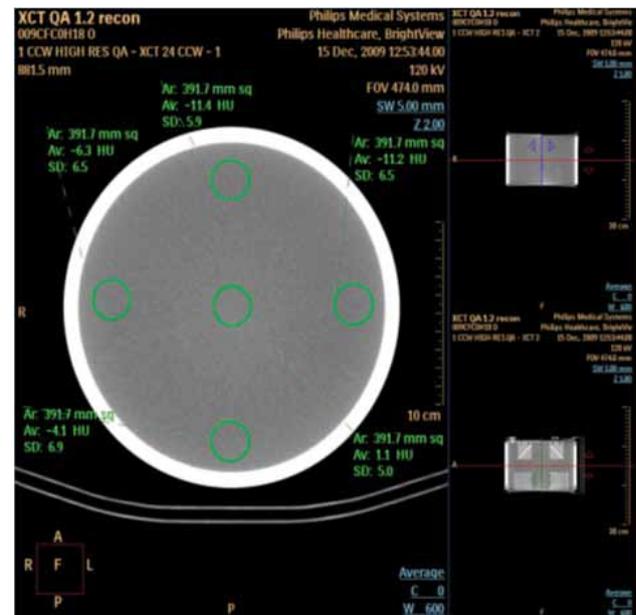
Fig. 3. Análisis de la uniformidad del subsistema XTC.

la zona de agua del maniquí. Para ello, se tomarán una serie de regiones de interés (ROI) dispuestas siempre en los mismos puntos del maniquí que permitirán realizar un análisis cuantitativo de las imágenes (véase la fig. 3).

Como se puede apreciar en la fig. 4, para cada tipo de reconstrucción disponible, tomamos 5 ROI para el cálculo de la uniformidad. Estos valores no deben sobrepasar ± 40 UH, ya que este es el valor de tolerancia establecida en esta escala para el agua.

Por otra parte, para el cálculo del NDR, se toma una ROI central de mayor tamaño y se realiza una medida similar. La tolerancia para la uniformidad de esta ROI está comprendida en ± 40 UH. Además, el nivel de ruido dentro de la ROI no debe superar 10.

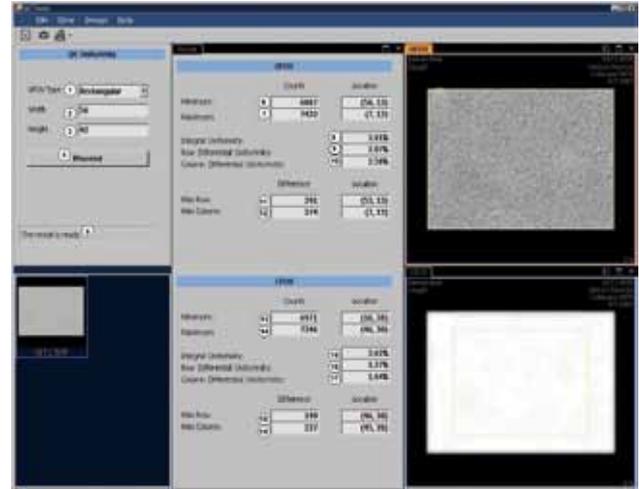
Fig. 5. Análisis del subsistema SPECT.

2. En segundo lugar, los radiofísicos procederán al análisis de las imágenes. Para ello, realizarán unas medidas de la uniformidad intrínseca, tanto en el campo de visión útil (UFOV) como en el campo de visión central (CFOV). Cabe destacar que las medidas serán tanto de uniformidad integral como de uniformidad diferencial (de línea y de columna). Estas medidas se realizan con el software suministrado por Philips para tal efecto tal y como se muestra en la fig. 5.

Ambas uniformidades tienen una tolerancia establecida del 4.5% como máximo según el manual de usuario de Philips¹.
