Tratamiento de pacientes en radioterapia con marcapasos o desfibriladores automáticos implantables

Management of radiation oncology patients with implanted cardiac pacemakers or implantable cardioverter defibrilators

Guadalupe Martín Martín

Hospital U. de Fuenlabrada. Servicio de Radioterapia.

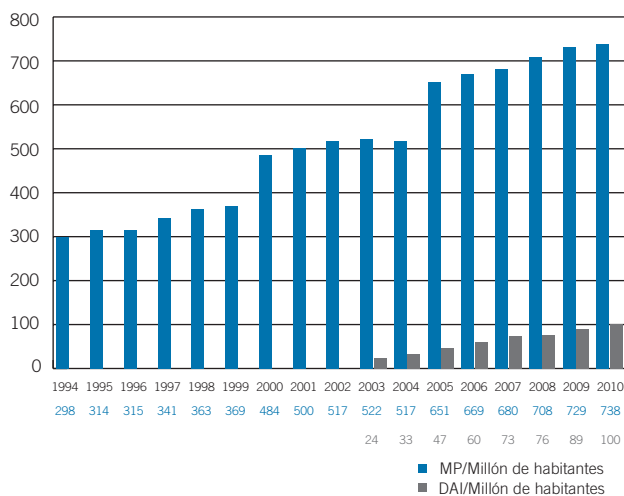
Fig. 1. Evolución del número de implantes de marcapasos y desfibriladores (DAI) en España por millón de habitantes. Fuentes: Banco Nacional de Datos de Marcapasos (BNDM) y Registro español de DAI.

En las últimas décadas se ha producido un importante aumento en el número de implantes de marcapasos y desfibriladores automáticos implantables (desfibriladores a partir de ahora) en todo el mundo (véase la fig. 1). Según el Banco Nacional de Datos de Marcapasos (BNDM)* y el Registro Español de Desfibriladores Automáticos Implantables¹, se estima que en el año 2010 se implantaron en España unos 34700 marcapasos (738 por millón de habitantes) y unos 4600 desfibriladores (100 por millón de habitantes). Debido al solapamiento entre los factores de riesgo de las enfermedades coronarias y del cáncer (aumento de edad, tabaquismo, malos hábitos alimenticios y vida sedentaria^{2,3}), es de esperar que exista un cierto número de pacientes con dispositivos cardiacos para los que esté indicada la radioterapia. Aunque este número sea relativamente pequeño, es necesario prestar especial atención a estos/as pacientes, ya que podrían presentar un problema de salud potencialmente letal como consecuencia del fallo de su dispositivo cardiaco debido al tratamiento de radioterapia.

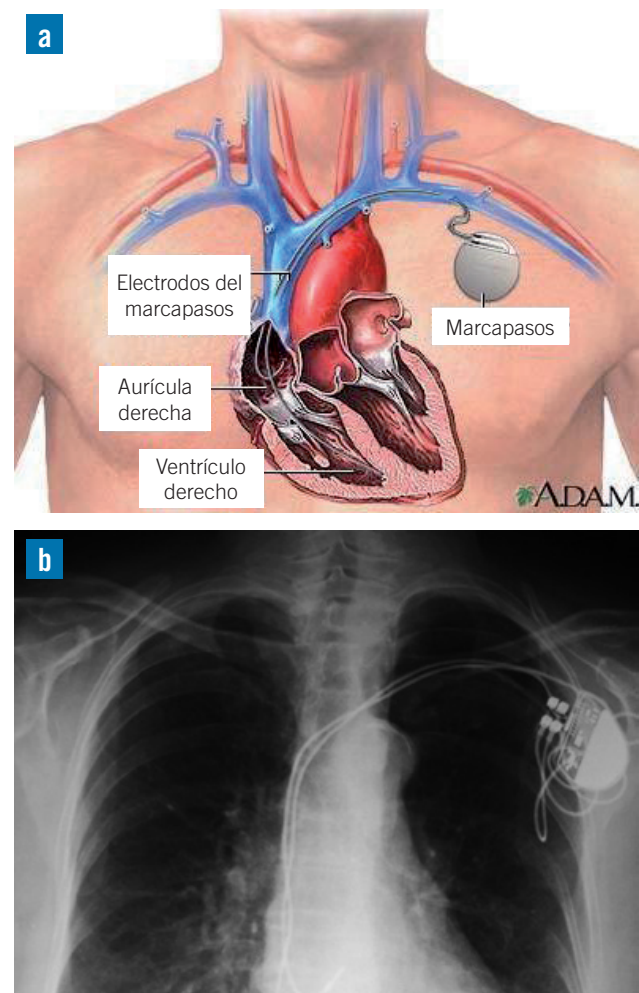
Fig. 2. Imágenes de un marcapasos (a) y un desfibrilador (b) implantados en un paciente.

que los marcapasos e incorporan un dispositivo interno habilitado para producir una descarga en el corazón si detectan una arritmia peligrosa (véase la fig. 2). Los desfibriladores pueden producir descargas del orden de 30 julios en caso de detectar una taquicardia y los marcapasos producen descargas del orden de microjulios[‡].

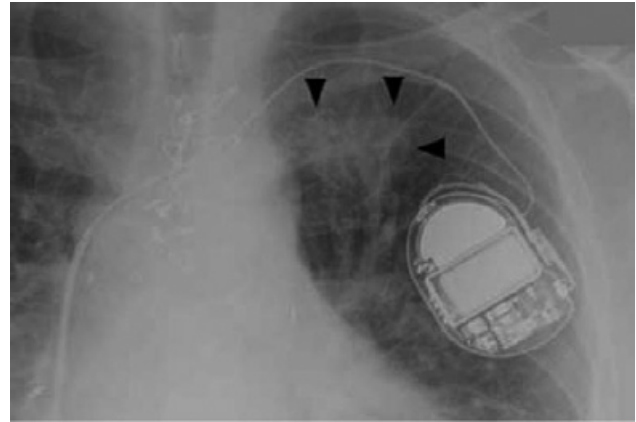
Fig. 4. Detalle de una placa de tórax antero-posterior pre-terapia de radioterapia, con la masa del tumor indicada por las flechas negras. Se puede observar la proximidad del desfibrilador a dicha masa.

Sepe et al.⁴⁴ (2007) informaron sobre un caso de un paciente con cáncer de laringe, portador de un desfibrilador, al que se le habían administrado 60 Gy

en el PTV. La dosis absorbida recibida en el desfibrilador fue de 2.5 Gy y el dispositivo fue desactivado durante cada sesión del tratamiento y revisado periódicamente. Constataron que no se había registrado ningún fallo en el desfibrilador a pesar de haber excedido la dosis absorbida máxima recomendada por el fabricante de 0.5 Gy.
